# Biologisk Kustsäkring

Patenterad kustskyddsmetod som återskapar en naturlig och attraktiv strand - och motverkar framtida erosionsproblem

## Nr. Lyngby strand, DEL 1.

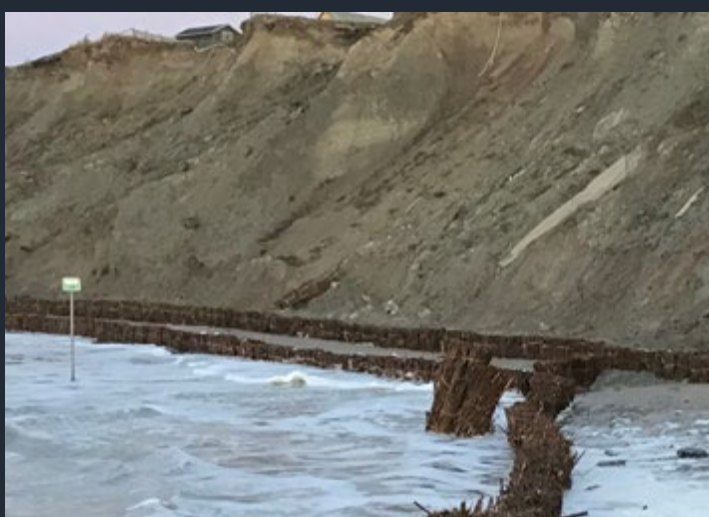
Nyletablerad anläggning.  
Pilbuntar är monterade 70 cm över marknivån.

Sandhöjning på Nr. Lyngby Strand, del I mäts på det gröna räddningsskylten E168 - och på installationen av pilbuntar

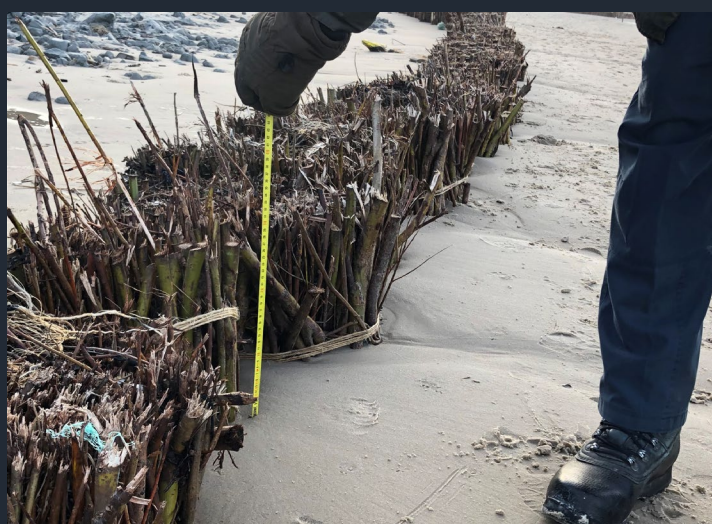
Stranden är upphöjd och pilbuntarna är nu 30 cm över marknivån

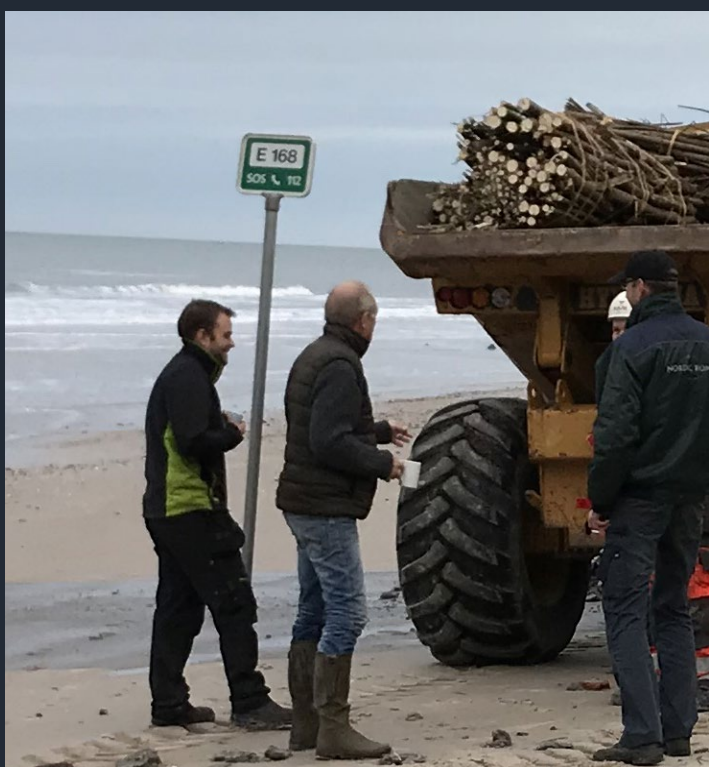
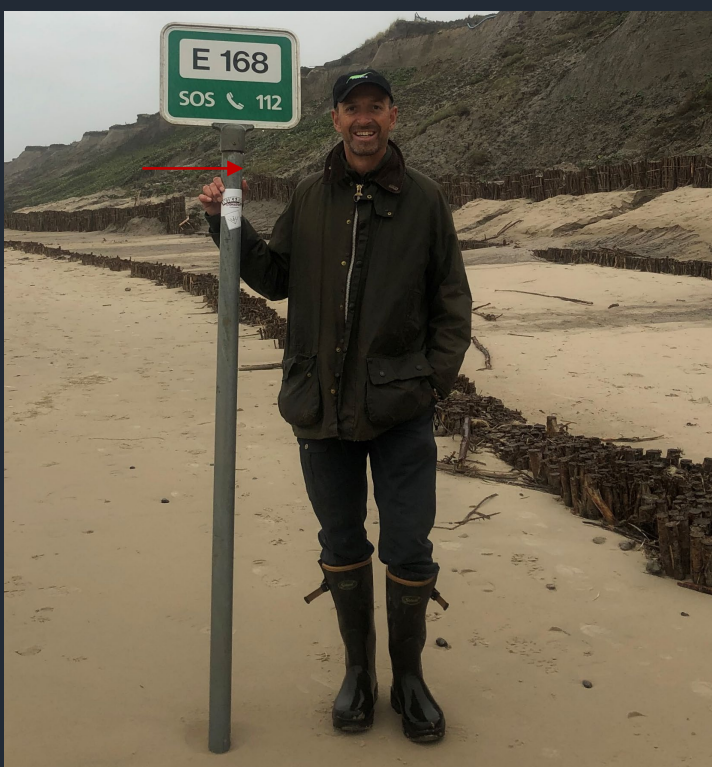
Anläggningen har "skördat" sand från havet och dess omgivning i 9 månader. Stranden har höjts och pilbuntarna sträcker sig nu 5-15 cm över marknivån.

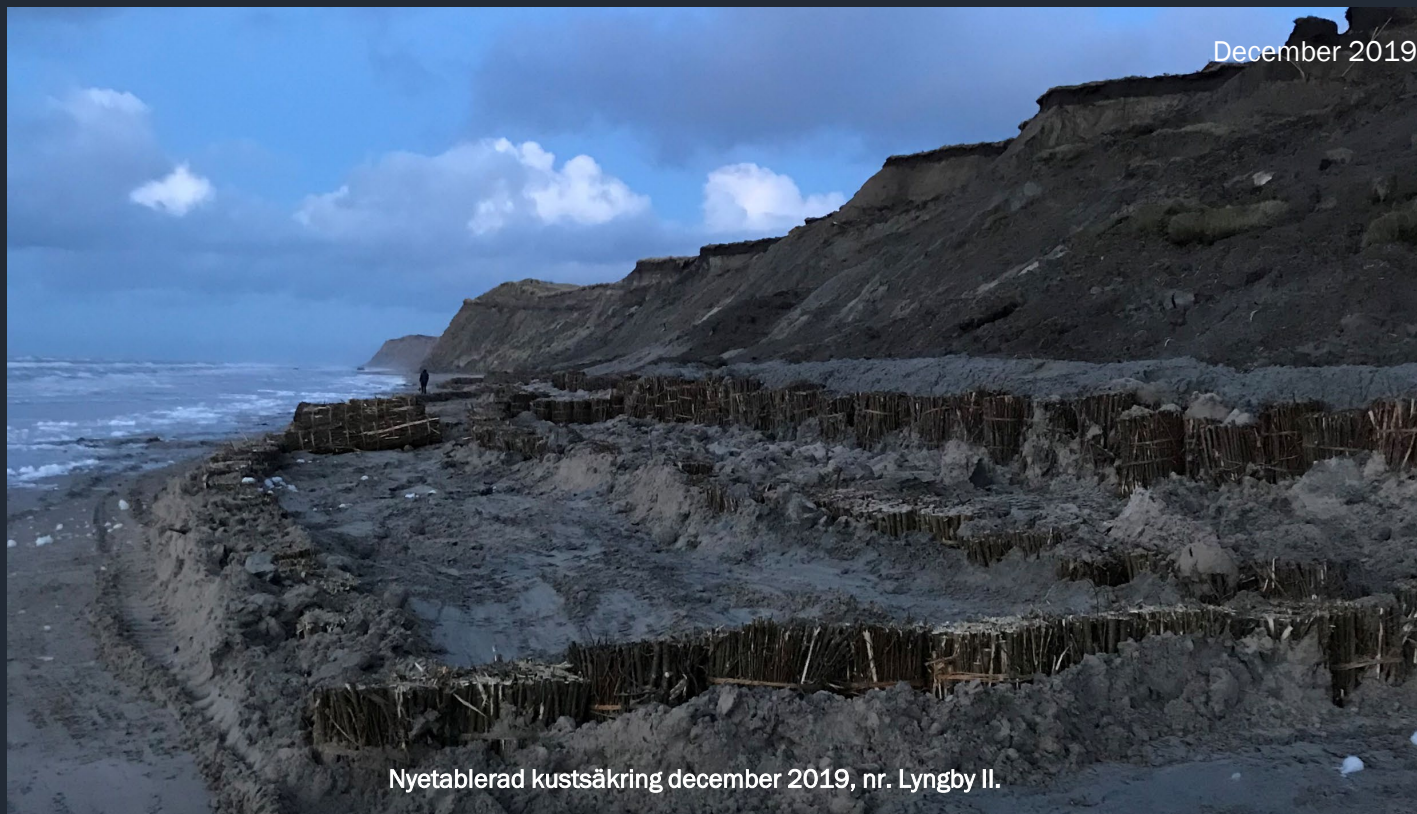
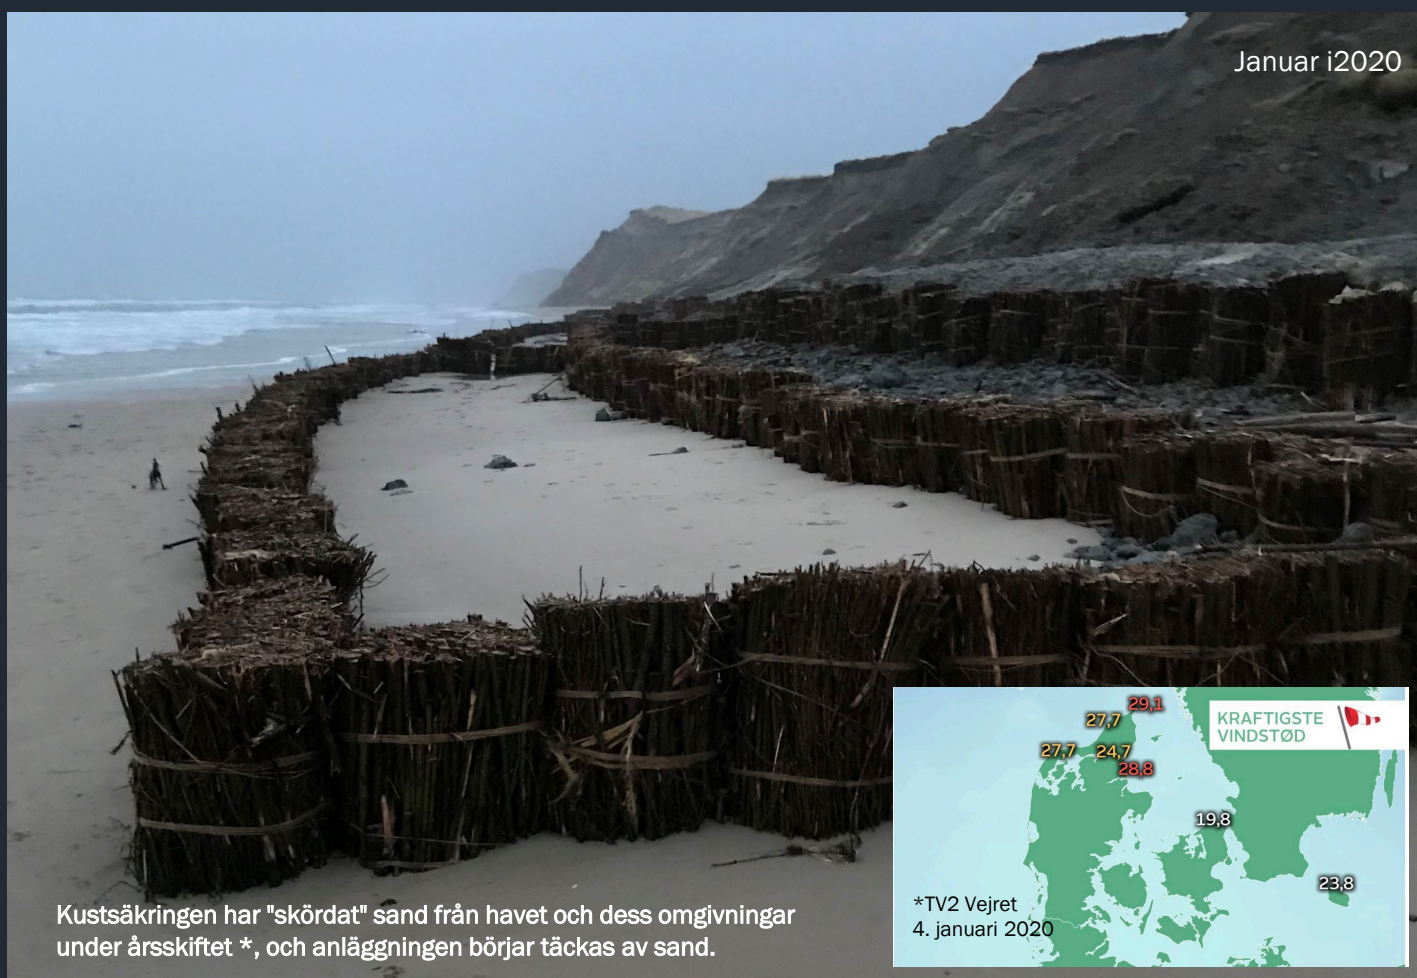
Bild av utvecklingen i den nyetablerade anläggningen från december 2019 till början av januari 2020 efter att de första stormarna haft effekt. Anläggningen har nu påbörjat sin utveckling mot att "naturligt lagra sand" i kustlinjen.

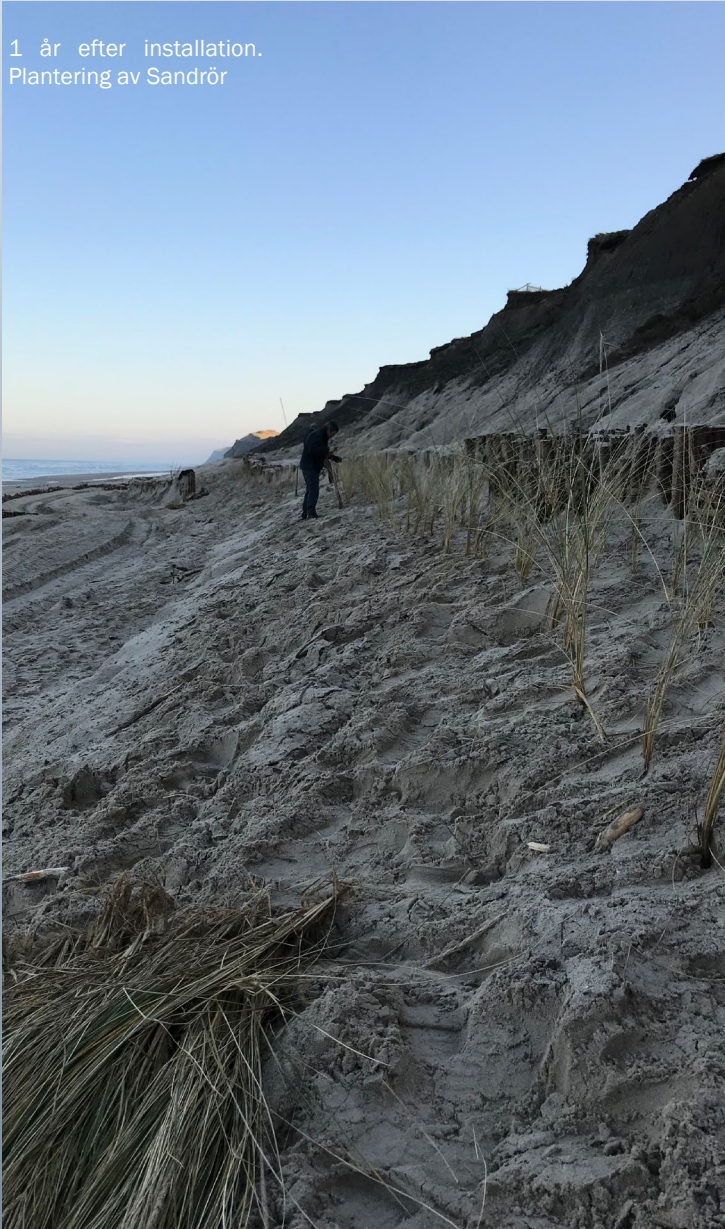
1 år efter installation.  
Plantering av Sandrör

- Installationen återskapar sanddyner och kustlandskapet
- Havet har säkrat en naturlig sandfodring. Ingen sand har behövts återföras manuellt
- Kustsäkring är tillverkad av lokalt odlade pilträd, planterade med lokala arter och den årligen upprepade konstgjorda sandtillförseln kan utelämnas vilket sparar ekonomi och negativt klimatavtryck.
- Erfarenheten visar att sandmängden ökar och badstranden bevaras.
